Référence : 110 992 RA. ET

AFFAISSEMENTS SPONTANES SUSCEPTIBLES DE SURVENIR
LORS DU NOYAGE DES MINES
A L'APLOMB DES EXPLOITATIONS ABANDONNEES
PAR LA COGEMA EN VENDEE

par Edouard TINCÉLIN

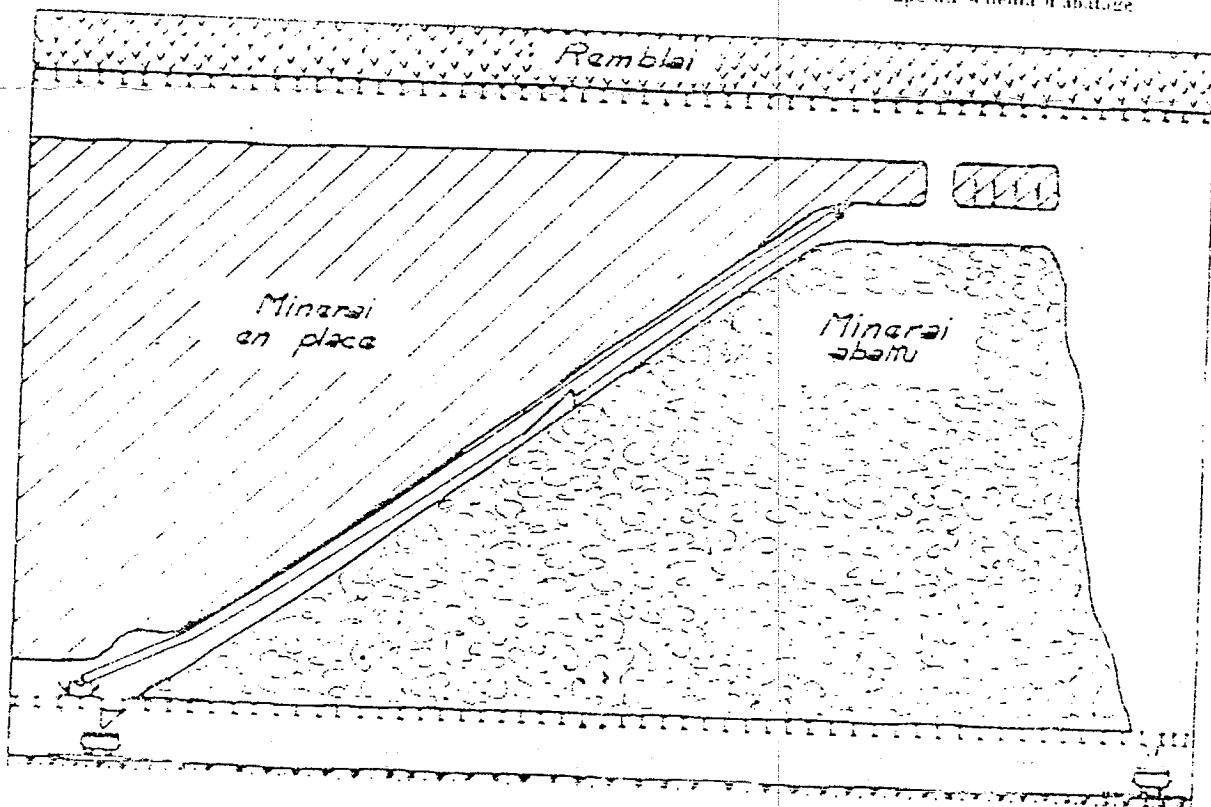
Figures 14-15: Diverses phases du défilage par chambres-magasins. Vue en coupe du schéma d'abatage
